**Archeologische opgraving  
Diest – Kerkstraat-Begijnhof  
Sint-Catharinakerk**

Rapporten van het archeologisch onderzoeksbureau All-Archeo bvba 138

Aard onderzoek: Opgraving  
Vergunningsnummer: 2013/013  
Naam aanvrager: Natasja Reyns  
Naam site: Diest - Kerkstraat-Begijnhof

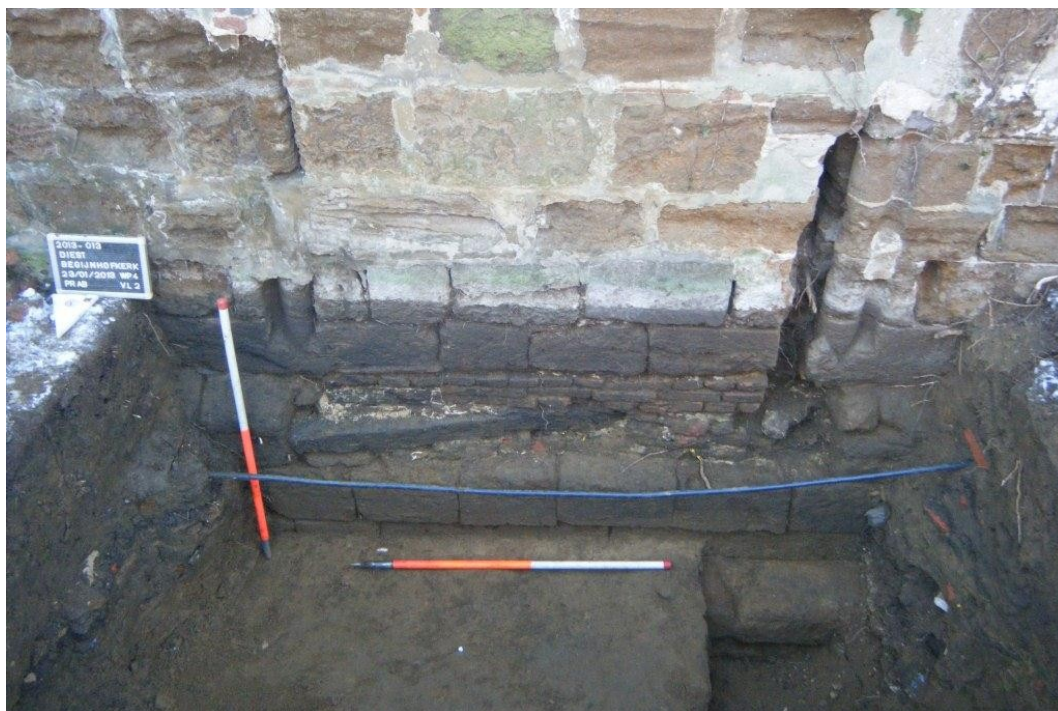
Daaronder werden opnieuw een drietal lagen baksteen aangetroffen. Deze rustten op hun beurt op rijen zandstenen. Deze zandstenen vertoonden geen bouwnaden meer, waardoor met zekerheid kan gesteld worden dat hiermee de onderkant van het zijportaal geregistreerd werd. Dit bevond zich op 1,39 m van het oppervlak of 21,25 m TAW.

Fig. 17: Noordelijke zijportaal (WP4, PRAB)

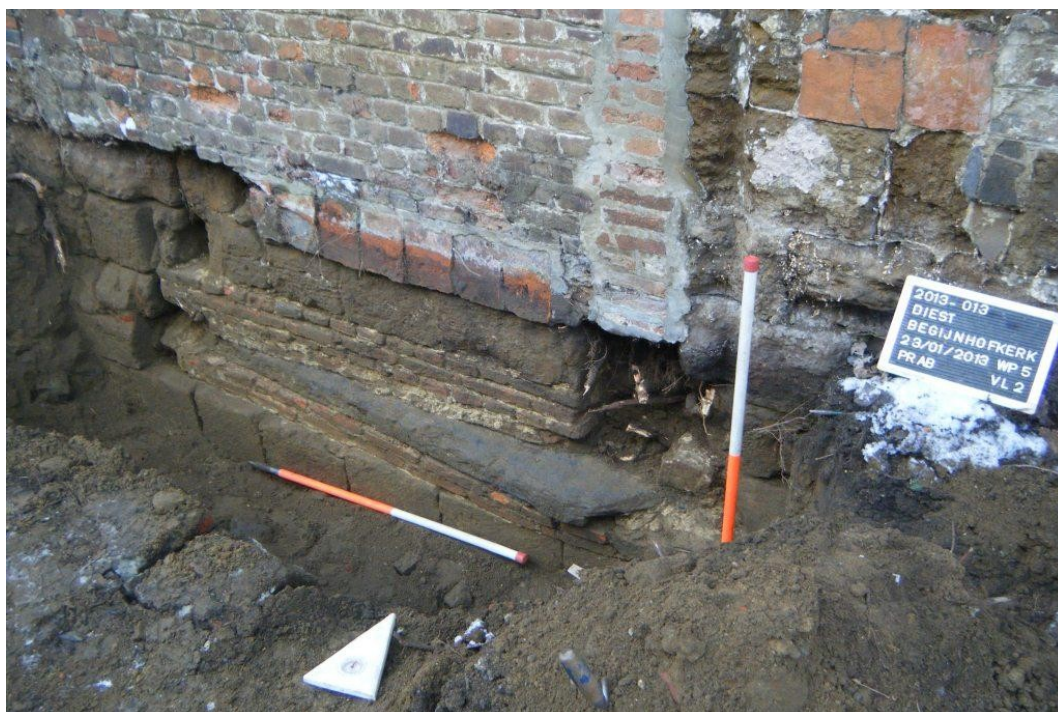
Fig. 18: Zuidelijke zijportaal (WP5, PRAB)

Daaronder bevond zich een rij ijzerzandstenen, die rustten op vier rijen bakstenen. De bakstenen hebben een afmeting van 19 x 9 x 4 cm en zijn gevoegd met een gelijkaardige kalkmortel als de rest van de kerkmuur.

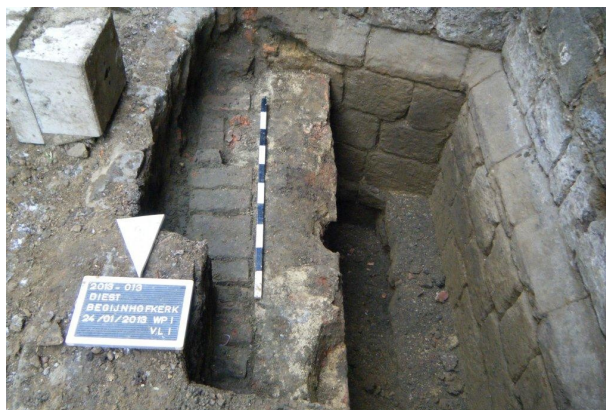
Het eerste vlak werd op een diepte van 37 cm aangelegd. Op deze diepte werden twee muren aangetroffen (M4 en M6). Muur 4 diende wellicht als fundering voor een muurtje dat gesloopt werd tot op de fundering. Ook muur 6 moet oorspronkelijk aan het oppervlakte zichtbaar geweest zijn en begrenste samen met de twee steunberen een soort plantenbak, zoals aan de zuidelijke zijde van de kerk nog steeds aanwezig was. Op basis van stratigrafische relaties (zie verder) lijken deze muren te dateren vanaf de 19de eeuw. Het volgende vlak werd aangelegd op een diepte van 0,98 m, toen een skelet werd aangetroffen (S3). Vervolgens werden verscheidene graven boven elkaar aangetroffen, respectievelijk op 1,18 m onder het maaiveld (S4) en op 1,32 m onder het maaiveld (S2 is gelijk aan S8).

Fig. 19: Muur 4 en muur 6 (WP1 VL1)

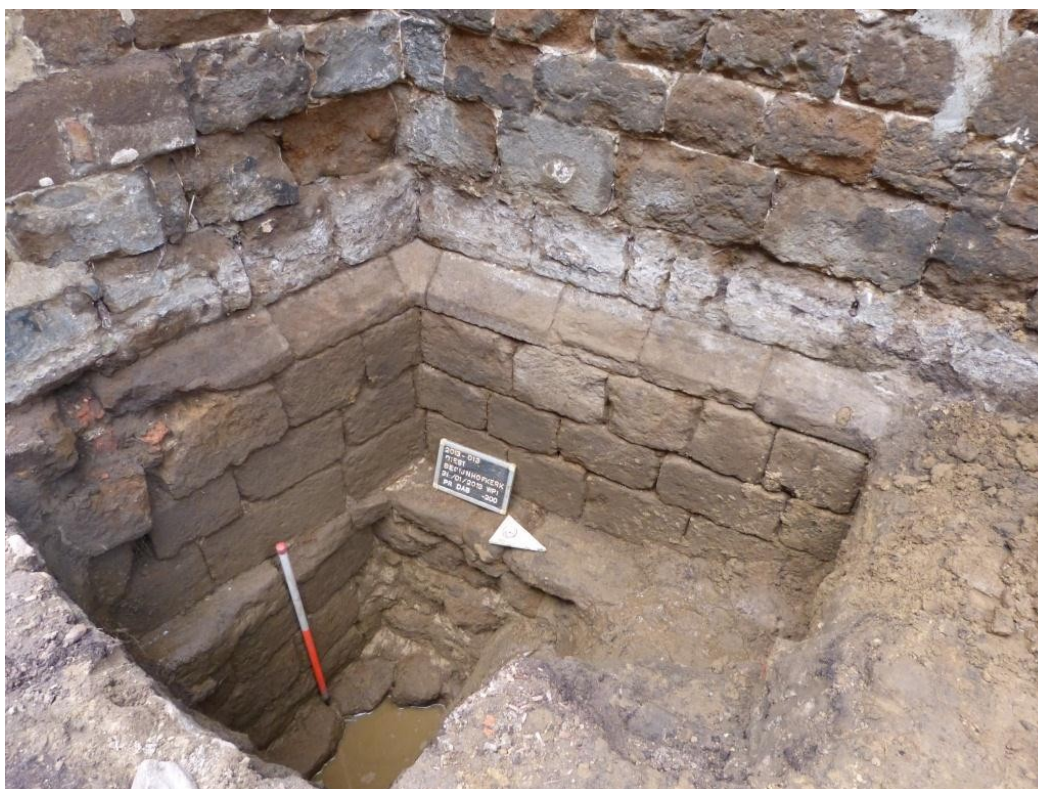
De kerkmuur en steunbeer (M1) vertonen net onder het oppervlak een borstwering met afgeschuinde rand, zoals iets hoger op de muur ook te zien is, en springt zo 10 cm naar buiten. 90 cm lager werd de bovenzijde van de fundering vastgesteld. Deze sprong op zijn beurt 20 cm uit en werd gekenmerkt door het gebruik van onregelmatiger blokken en heeft ook een weinig regelmatig metselverband. Tot het begin van de fundering werden de natuurstenen blokken wel zeer regelmatig gekapt en geplaatst, wat er duidelijk op wijst dat dit gedeelte zichtbaar was. De fundering zelf werd met onregelmatige blokken opgebouwd. De onderste twee rijen ijzerzandstenen van de fundering, die op 82 cm onder de bovenzijde van de funderingen beginnen, opnieuw 20 cm uit. Er was geen insteek of aanlegseuf op te merken, wat doet vermoeden dat deze zich aan de binnenzijde bevindt.

Fig. 25: Zicht op de kerkmuur rechts en steunbeer links (WP1 PRDAB)

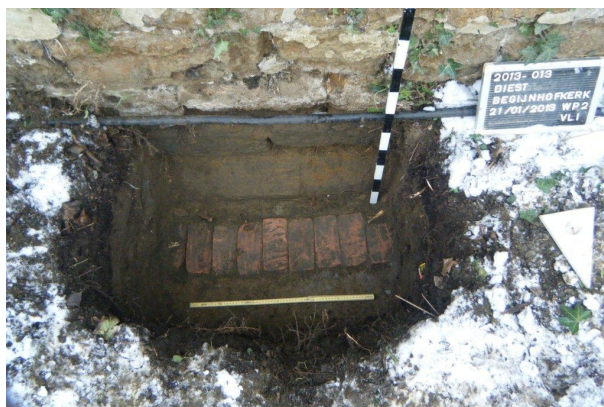
Op een diepte van 56 cm werd een bakstenen muurtje aangetroffen, M2, dat parallel aan de kerkmuur liep. Het is opgebouwd uit bakstenen met een afmeting van 18,5 bij 8,5 bij 5 cm en was niet gevoegd met mortel, maar gewoon los in de grond ingezet. Het was slechts één steen dik en dekte een elektriciteitskabel af, die niet op de verkregen plannen aangegeven was. Omwille van veiligheidsoverwegingen werd besloten deze werkput niet verder uit te diepen, maar te boren. Er was immers geen duidelijkheid of deze kabel nog in werking was of niet.

Fig. 30: Muur 2 (WP2 VL1)

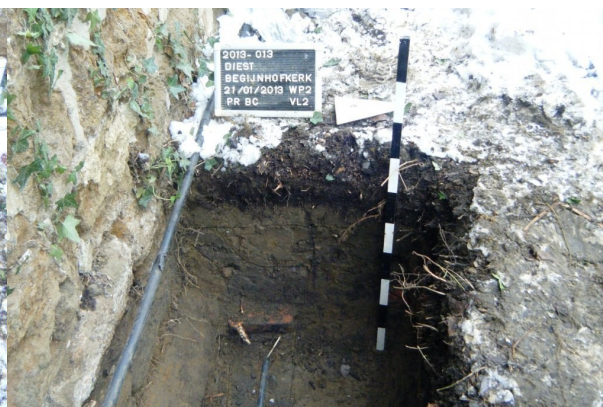
Fig. 31: Profiel met insteek M2 (WP2 PRBC)

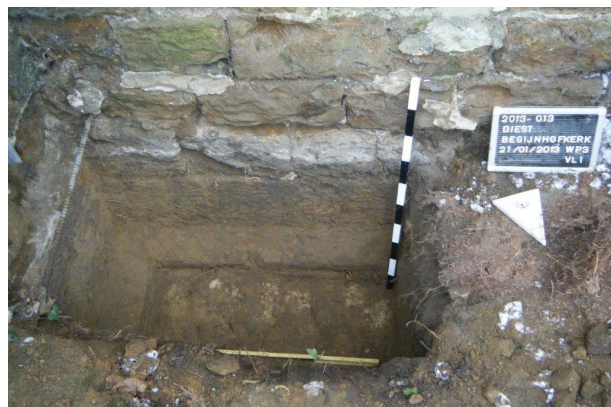
De derde werkput bevindt zich eveneens aan de noordelijke zijde van de kerk, ten westen van de steunbeer langs het voorportaal. In deze werkput werd op een diepte van 70 cm (21,93 m TAW) een onverzorgd pakket mortel tegen de kerkmuur aan geregistreerd. Mogelijk betreft het een oud loopniveau met restanten van een bouwwerf. Het profiel bestaat bovenaan opnieuw uit de laag teelaarde, L1. Daaronder bevindt zich L5 met daaronder L12, twee ophogingspakketten, net zoals in werkput 1. De uitsprong van de borstwering van de kerkmuur, M1, bevond zich op een diepte van 46 cm. De bovenzijde van de fundering bevond zich op een diepte van 1,52 m en sprong 19 cm naar buiten. De bovenzijde van de fundering van de steunbeer sprong zelfs 30 cm naar buiten. De werkput werd aangelegd tot een diepte van 1,88 m, waarna verder geboord werd, omwille van het plaatsgebrek door het sterke uitspringen van de fundering. Na 30 cm werd de moederbodem vastgesteld en op een diepte van 64 cm werd de grondwatertafel bereikt.

Fig. 39: Zicht op de mortel tegen de muur (WP3 VLT)

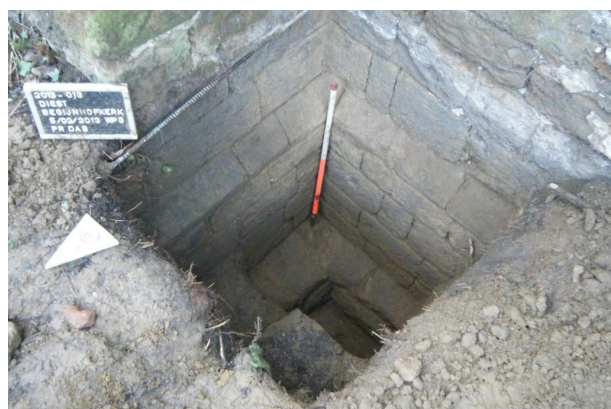
Fig. 41: Zicht op de kerkmuur rechts en steunbeer links (WP3 PRDAB)

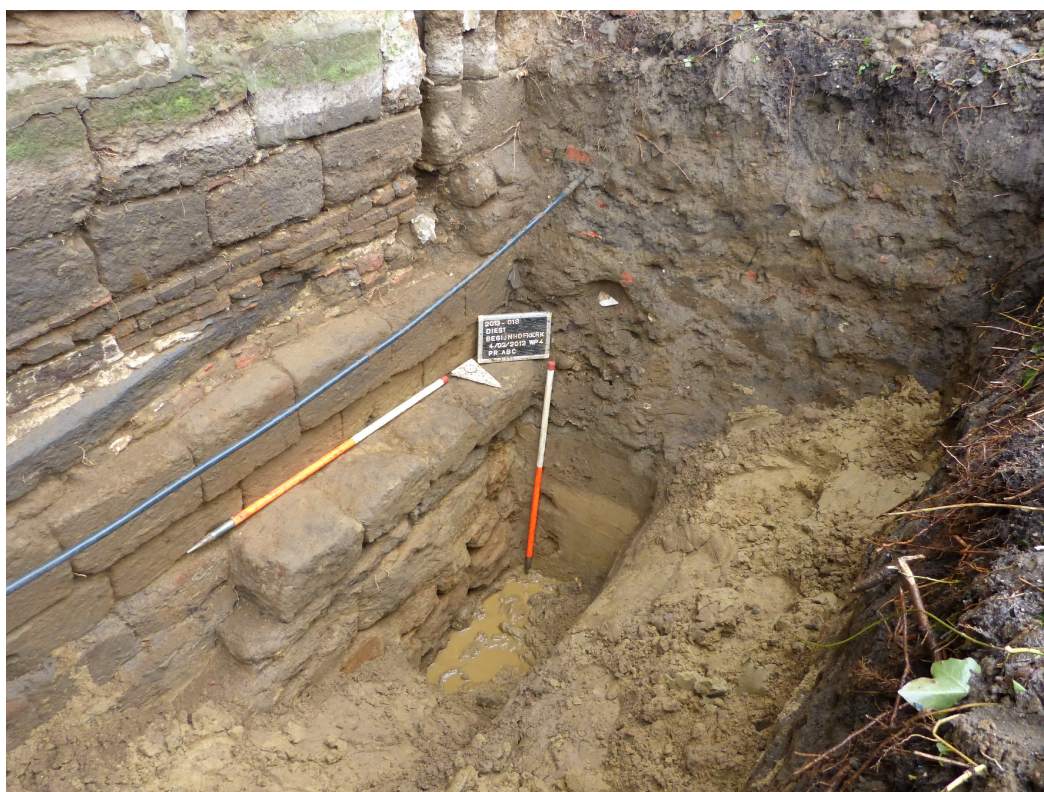
De uitsprong van de borstwering van de kerkmuur, M1, bevond zich op een diepte van 33 cm. De bovenzijde van de fundering bevond zich op een diepte van 1,11 m en sprong 20 cm naar buiten. De onderzijde van de fundering bevond zich op een diepte van 2,30 m.

Fig. 51: Fundering van muur 1 met insteek (WP4 PRABC)

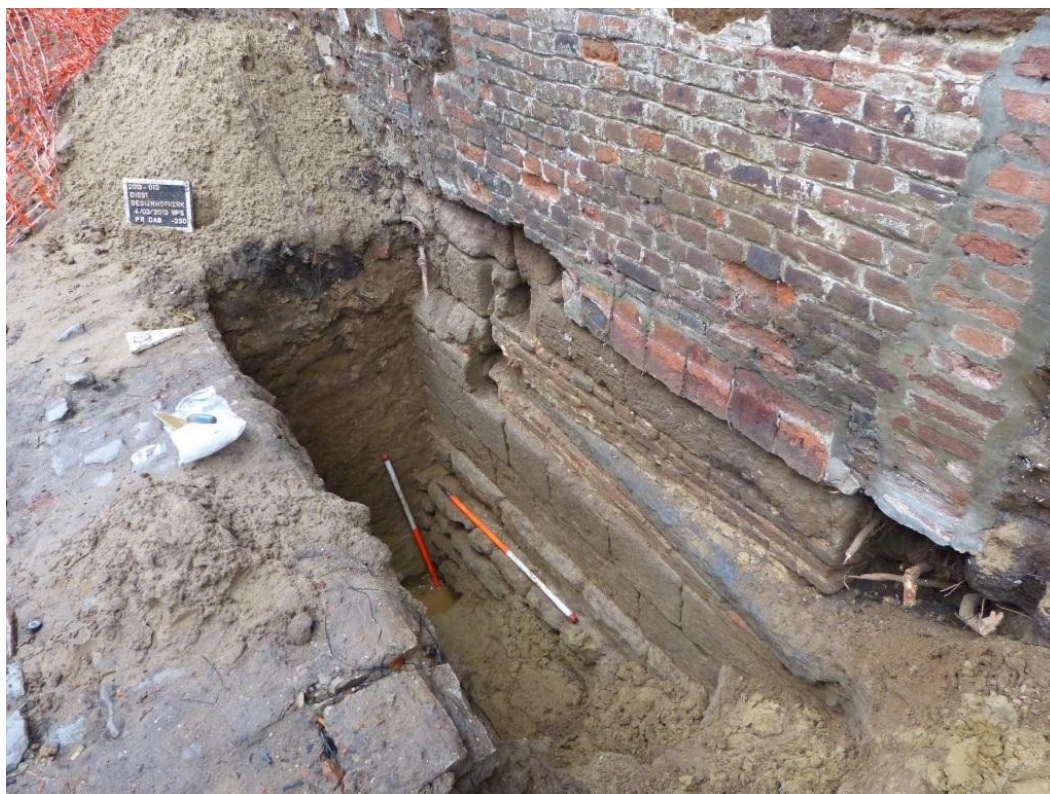
Fig. 58: Zicht op de fundering (WP5 PRDAB)

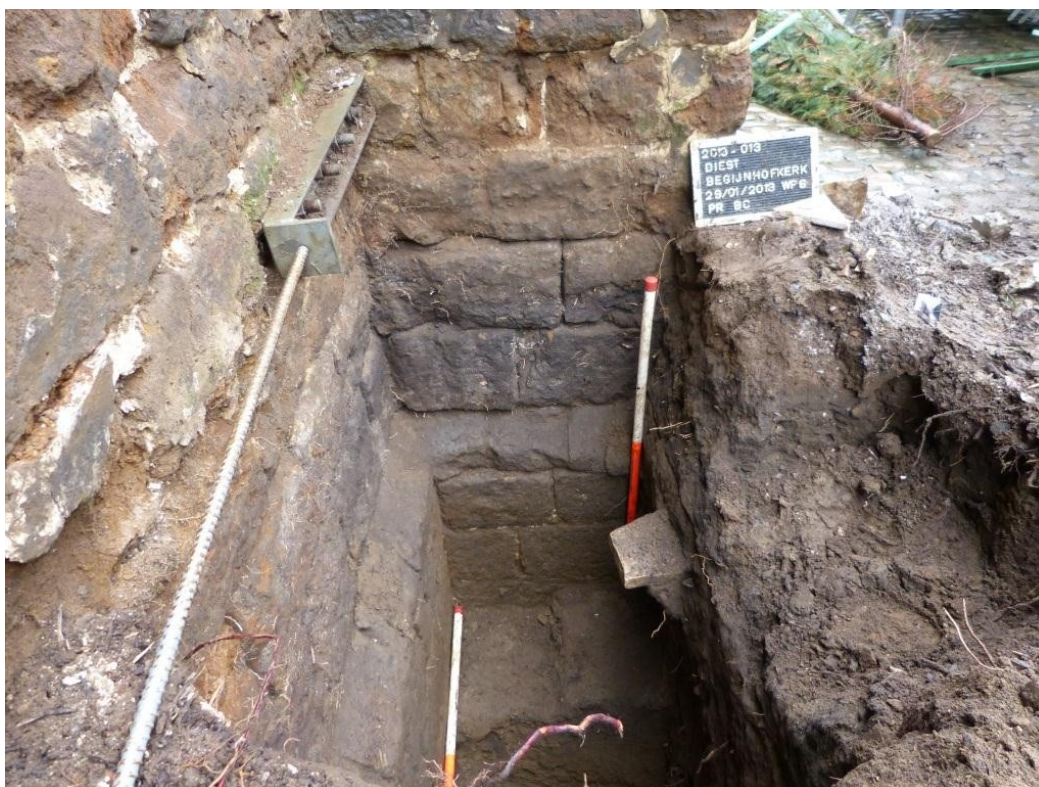
Fig. 61: Profiel BC tot op het eerste vlak met links de kerkmuur en recht op de steunbeer (WVP6 PRBC)

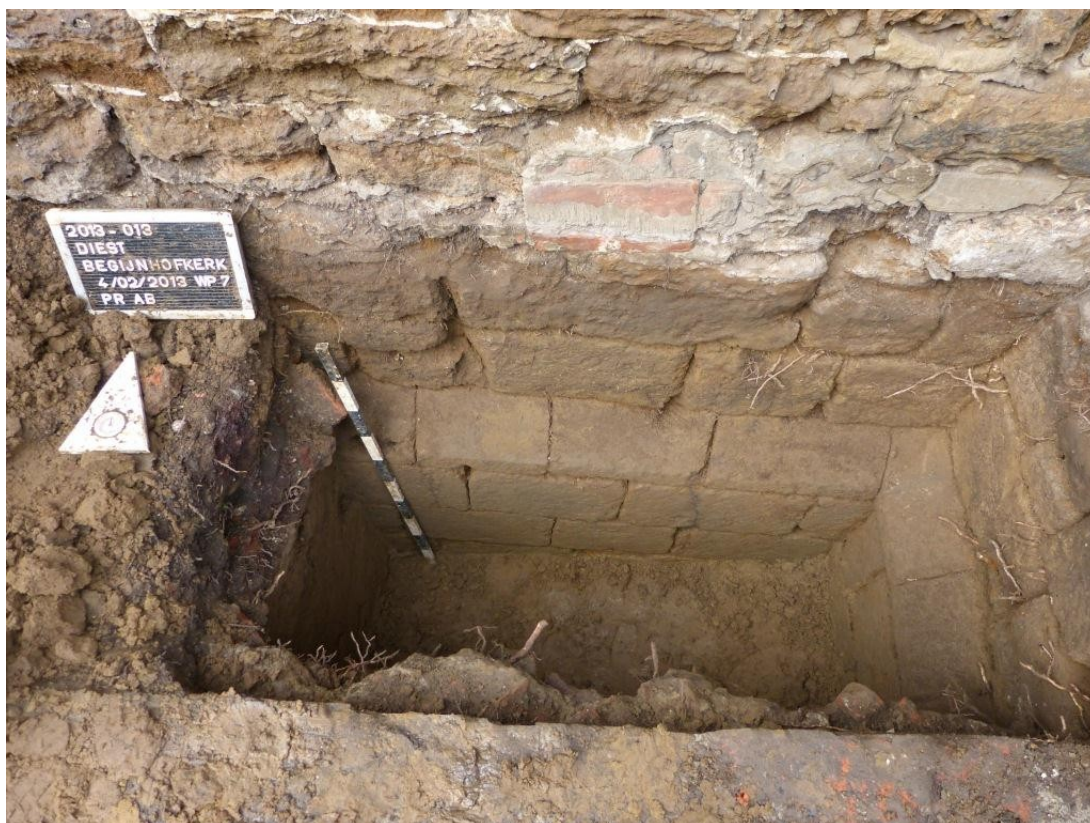
Fig. 68: Profiel AB met de kerkmuur rechtop en de steunbeer rechts (WP7 PRAB)
